RECOMMANDATIONS DE L'APESC POUR LE COTEAU DE LA MADELEINE

16 mars 2022

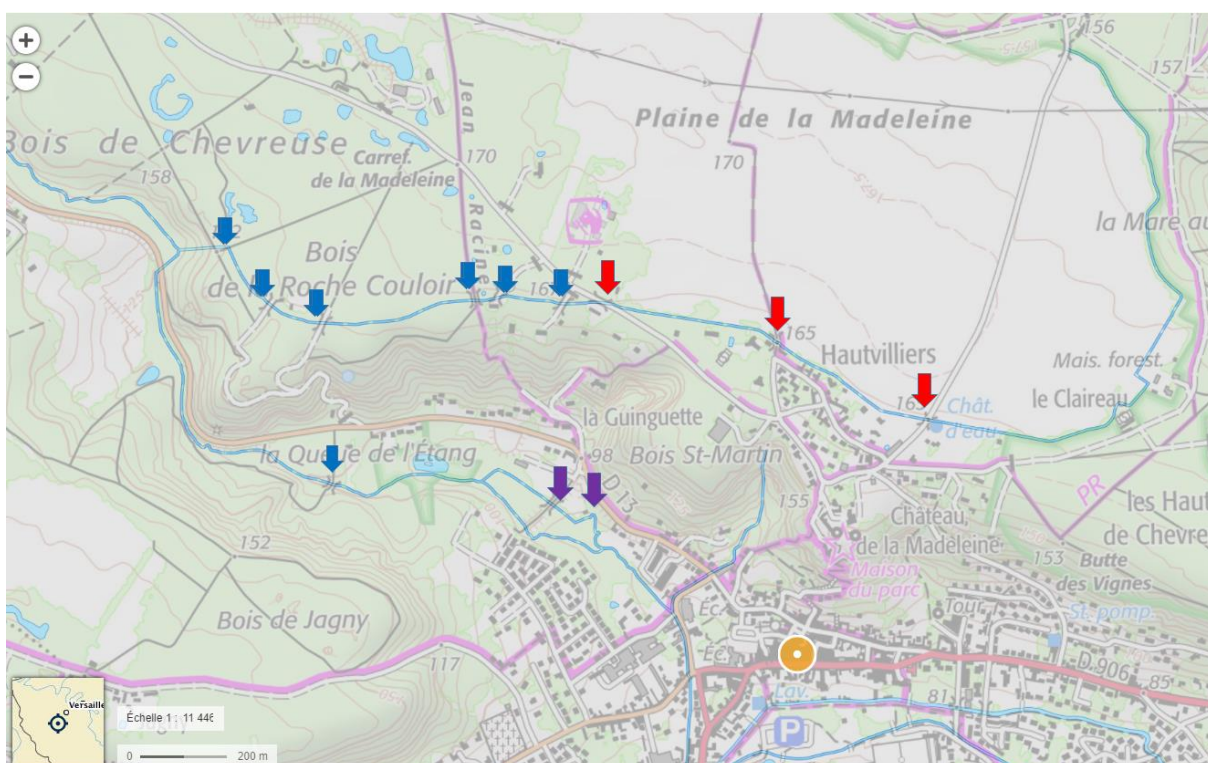
- 1. Entretien des ouvrages existants de régulation des eaux pluviales sur le plateau de La Madeleine. Ceux-ci sont largement à l'abandon.** Les fossés qui bordent les champs ne sont pas curés sur toute leur étendue (environ 1,3 km) depuis les Hauts de Chevreuse à l'Est, en passant par le château d'eau et jusqu'à la société d'équitation à l'Ouest. **Plus grave encore**, les buses sont largement / totalement bouchées, notamment la dernière, malgré un diamètre de 90 cm environ. Elle passe sous la route de La Brosse. J'ai pu montrer tous ces désordres à Mr Texier le 11 février qui m'a indiqué qu'il découvrirait l'existence de cet important ouvrage communal sur la route de La Brosse. Les trois buses concernées sont localisées dans l'extrait de photo aérienne ci-dessous. Cette action simple remettrait en œuvre le travail des anciens qui avaient construit toutes ces rigoles en partie maçonnées afin de protéger le coteau puisque la rigole descend doucement entre Trotigny et la Roche Couloir avant de rejoindre un autre ruisseau qui vient de Saint Laurent pour revenir doucement par le fond du talweg vers l'Yvette le long de la rue Pierre Chesneau puis des Cordeliers. Ce long trajet de 2750 m permet d'éviter l'aspect torrentiel et de protéger le coteau de la Madeleine du ravinement contrairement aux ravines descendant au croisement Rue de Versailles rue Chesneau perdant sur moins de 250 m, plus de 60 m de dénivelé (10 fois plus de pente). Il convient ensuite de regarder les autres buses fléchées en bleu foncé qui sont pour la plupart dans des propriétés privées et de nettoyer le ruisseau qui est encombré de bidons, lavabos...et autres déchets. J'attire aussi votre attention sur les travaux d'ATLAND qui a inséré dans les maçonneries du ruisseau les exutoires de ses drains (flèches violettes) et risque ainsi de déstabiliser la rive nord. A terme, cela peut créer des retenues en amont.

La conséquence est que l'eau des champs cultivés de la plaine (environ 50 ha dans le sens de la pente vers Chevreuse) converge aujourd'hui essentiellement via le chemin situé sous la flèche rouge du milieu (Hautvilliers), vers le point bas du plateau, en l'occurrence le parking du Château de La Madeleine, ce qui aggrave encore la situation décrite ci-dessus. Ce chemin devrait être remodelé afin de permettre de retenir l'eau (digue).
